Atout Sud

Il suffit parfois de peu, de presque rien pour qu'une situation délicate se transforme en une belle réussite ; jouer la bonne carte au bon moment, comme l'ont fait Catherine et Nicolas. Démonstration par l'exemple avec la rénovation d'une ruine devenue maison bioclimatique.

Architecte : Frédérique Perrin

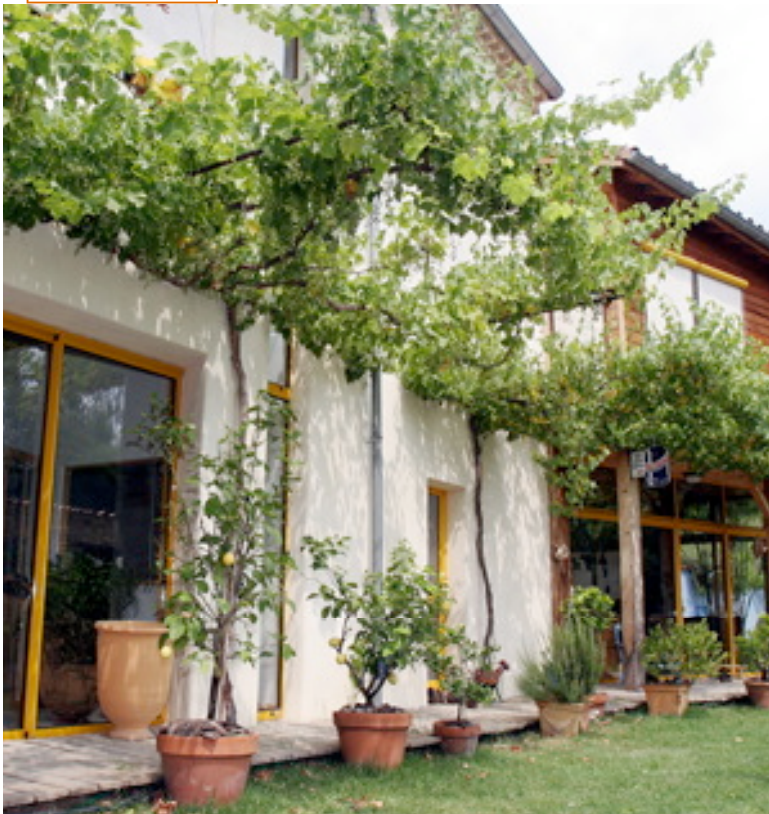
La vigne non traitée comme pare-soleil estival : pratique et gastronomique. Les abeilles et les habitants en profitent sans modération.

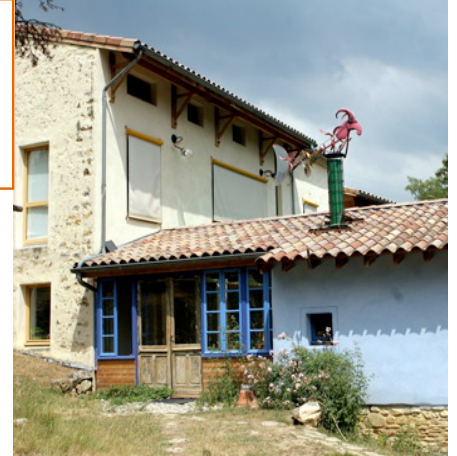
Deuxième vie pour une ancienne partie du corps de ferme transformé en jardin d'hiver. Un paradis pour les agrumes.

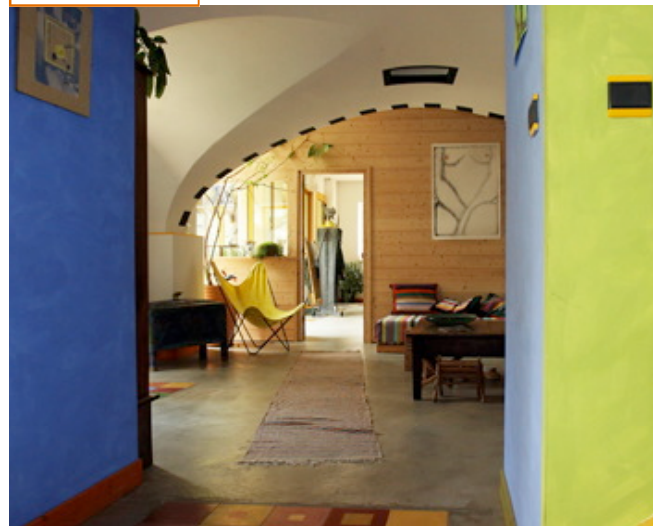
Les badigeons de chaux réalisés par Catherine colorent la maison d'une tonalité primesautière.

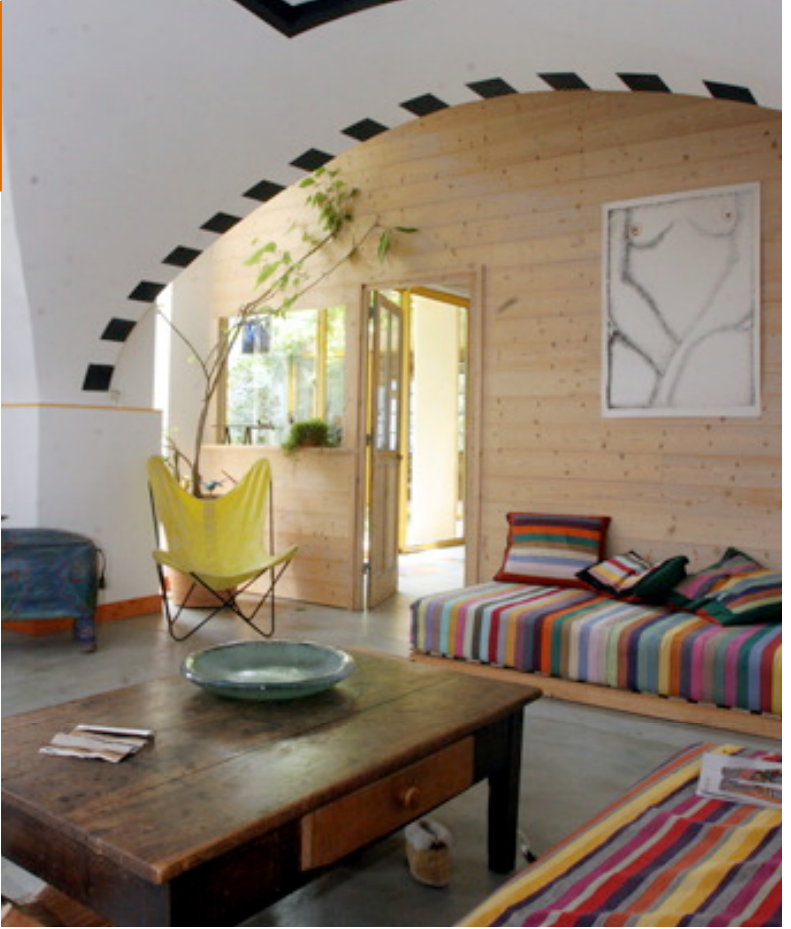
Pierre, bois, monomur... un patchwork réussi de matériaux naturels.

Catherine et Nicolas ont su préserver et valoriser le mur nord et la voûte d'origine.

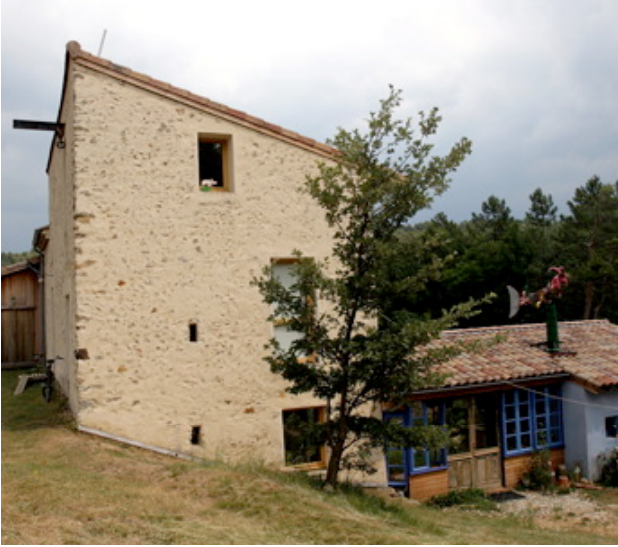
Premier niveau enterré au nord, façade principale exposée au sud : la transformation réfléchi d'une ruine en maison bioclimatique.
